Via Martiri di Timisoara
PONTE NUOVO SUL FIUME PO
Interventi di ripristino e consolidamento

RELAZIONE TECNICA ILLUSTRATIVA

PROGETTO ESECUTIVO

RELAZIONE ILLUSTRATIVA GENERALE

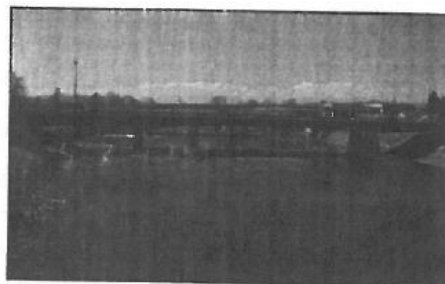
Prospetto

- **Forte corrosione con riduzione della sezione** di tutti i tiranti presenti sulle spalle in corrispondenza degli appoggi con innalzamento degli appoggi.

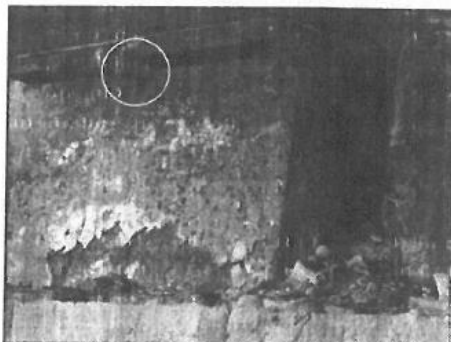
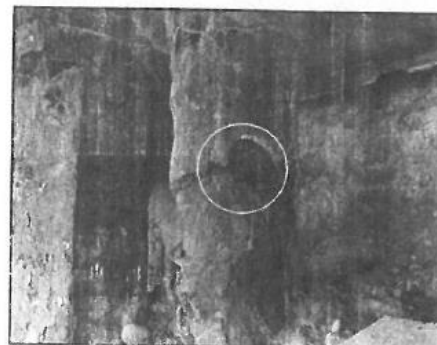
Dettaglio dell'innalzamento dell'impalcato rispetto all'appoggio e corrosione dei tiranti

Visto quanto sopra evidenziato, in particolare la presenza di una forte corrosione dei tiranti e conseguente riduzione della sezione che comporta un potenziale rischio di cedimento repentino, si consiglia

- **Sostituzione dei tiranti sulle spalle**

Si procede alla rimozione dei tiranti corrosi/ammalorati esistenti, alla realizzazione di nuovi fori in prossimità di quelli esistenti e dei nuovi isolatori. Questi verranno realizzati sia sulle testate dei cassoni sia sulle spalle. In essi si posizioneranno i nuovi tiranti costituiti da barre dywidag, che verranno solidarizzate alla spalla tramite resina a base epossiacrilato modificato e al cassone tramite testate di ancoraggio dotate di appositi dispositivi di bloccaggio.

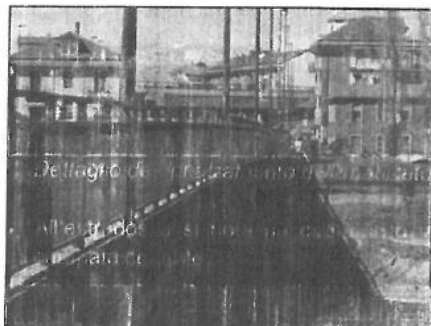
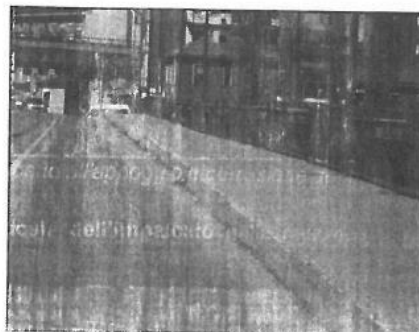
- All'estradosso si nota un **cedimento verticale** dell'impalcato nella mezzzeria della campata centrale.

Dettaglio del cedimento verticale visibile sul parapetto

Infine, a seguito dell'indicazione della 4emme della presenza di un'anomalia nella campata centrale, non avendo osservato nessun difetto rilevante nel sopralluogo all'interno dei cassoni in quella zona, si procederà a rimuovere lo strato bituminoso fino all'estradosso della soletta. Se non

saranno rilevate anomalie si procederà alla realizzazione di un nuovo strato impermeabile e al ripristino del pacchetto stradale costituito da uno strato di base in misto granulare bitumato (spessore 10cm circa), da uno strato di collegamento bituminoso (spessore 6cm) e da uno strato di usura (spessore 4cm).

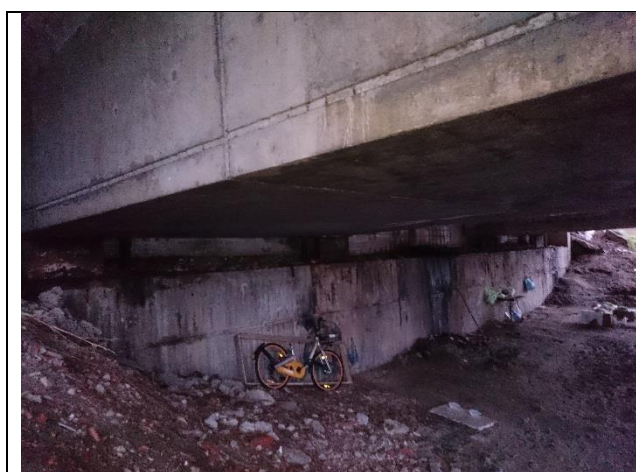
Spalla sud

L'opera presenta un degrado sensibile in corrispondenza del cordolo centrale e dei giunti di dilatazione delle spalle, con espulsione del copriferro ed esposizione dell'armatura più esterna. Soprattutto in corrispondenza delle spalle, i percolamenti di acque meteoriche hanno portato ad un'avanzata corrosione delle guaine e dei tiranti di fissaggio, nonché ad un ammaloramento delle piastre metalliche di appoggio.

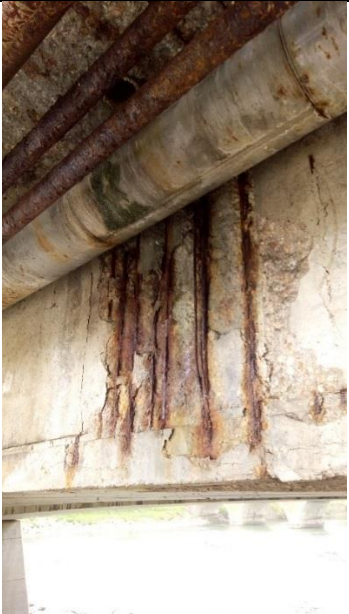
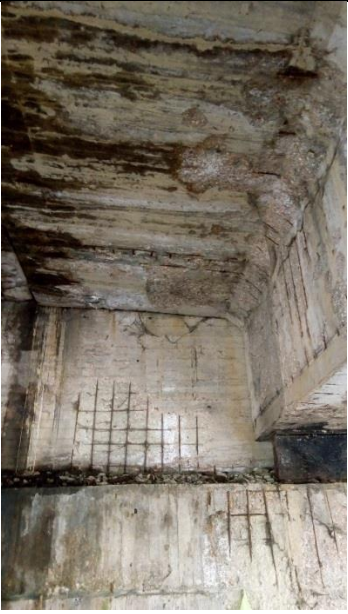
Inoltre, il non corretto scolo delle acque dalla sede stradale (conseguente anche alla chiusura dei fori previsti a progetto nella soletta superiore), ha provocato il degrado del calcestruzzo delle pareti esterne dei cassoni, anche per effetto indotto dai sali utilizzati per i trattamenti antigelivi. Il fenomeno è particolarmente evidente nelle pareti orizzontali e verticali rivolte verso il cordolo centrale di separazione tra i due cassoni.

<p>04/04/2019 – Particolare di distacco copriferro</p>	<p>04/04/2019 – Particolare di distacco copriferro</p>

- **Ripristini del c.a. ammalorato delle spalle e dell'intradosso dell'impalcato**

Questa fase lavorativa comprende la scalpellatura o l'idroscarifica ad elevata pressione per la rimozione degli strati di copriferro ammalorati ancora presenti (profondità massima 5cm), l'asportazione della parte corrosa delle armature mediante spazzolatura manuale e con sabbiatura leggera.

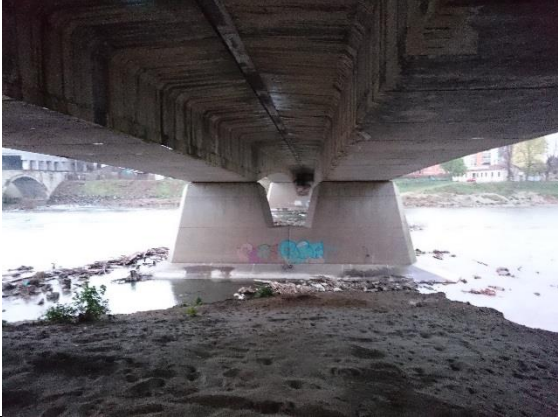
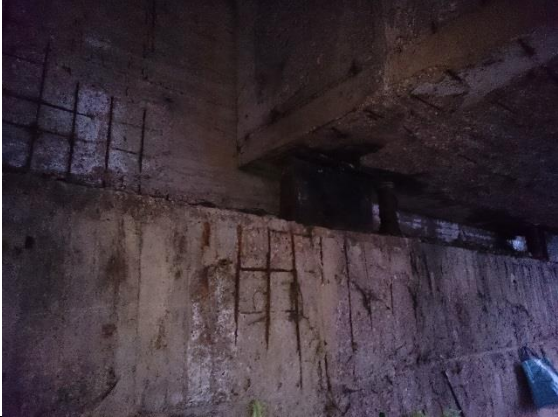
<p>04/04/2019 – Vista dei due impalcati</p>	<p>04/04/2019 – Particolare di distacco copriferro</p>

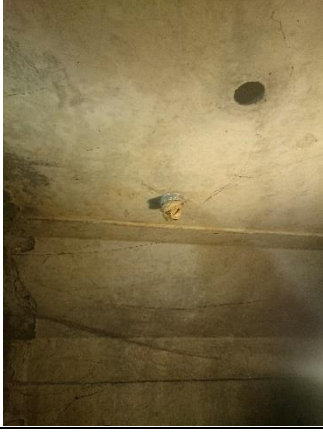
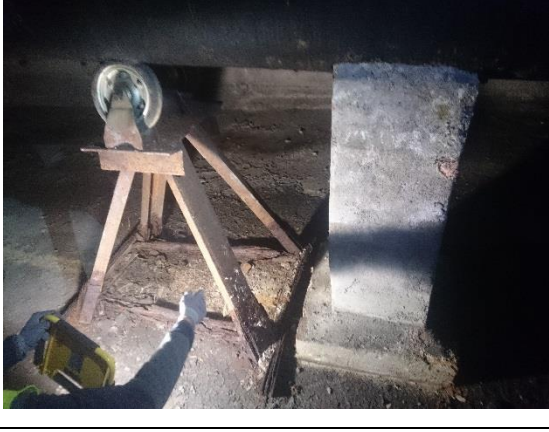
<p>07/05/2019 – Particolare ostruzione tubazione</p>	<p>07/05/2019 – Particolare montanti tubazioni interne</p>

All'interno del cassone sono presenti, a sostegno di grandi tubazioni, pilastrini in muratura in cattivo stato di conservazione. Si procederà al loro ripristino o ricostruzione con mattoni e malta premiscelata a base di calce idraulica naturale.

I secondi invece non solo dovranno essere disostruiti, ma anche in parte sostituiti con nuove tubazioni di lunghezza adeguata a permettere il corretto scolo delle acque senza consentirne la percolazione sulle strutture dei cassoni, evitando così il fenomeno della corrosione.
