CITTÀ DI MONCALIERI

VALUTAZIONE DELL'IDONEITÀ ALLA TRASFORMAZIONE URBANISTICO-EDILIZIA DI AREE COLLINARI RICADENTI IN CLASSE IIIB.

AREE FV-CR3 IN STRADA DELLA MADDALENA 21

PERIZIA ASSEVERATA

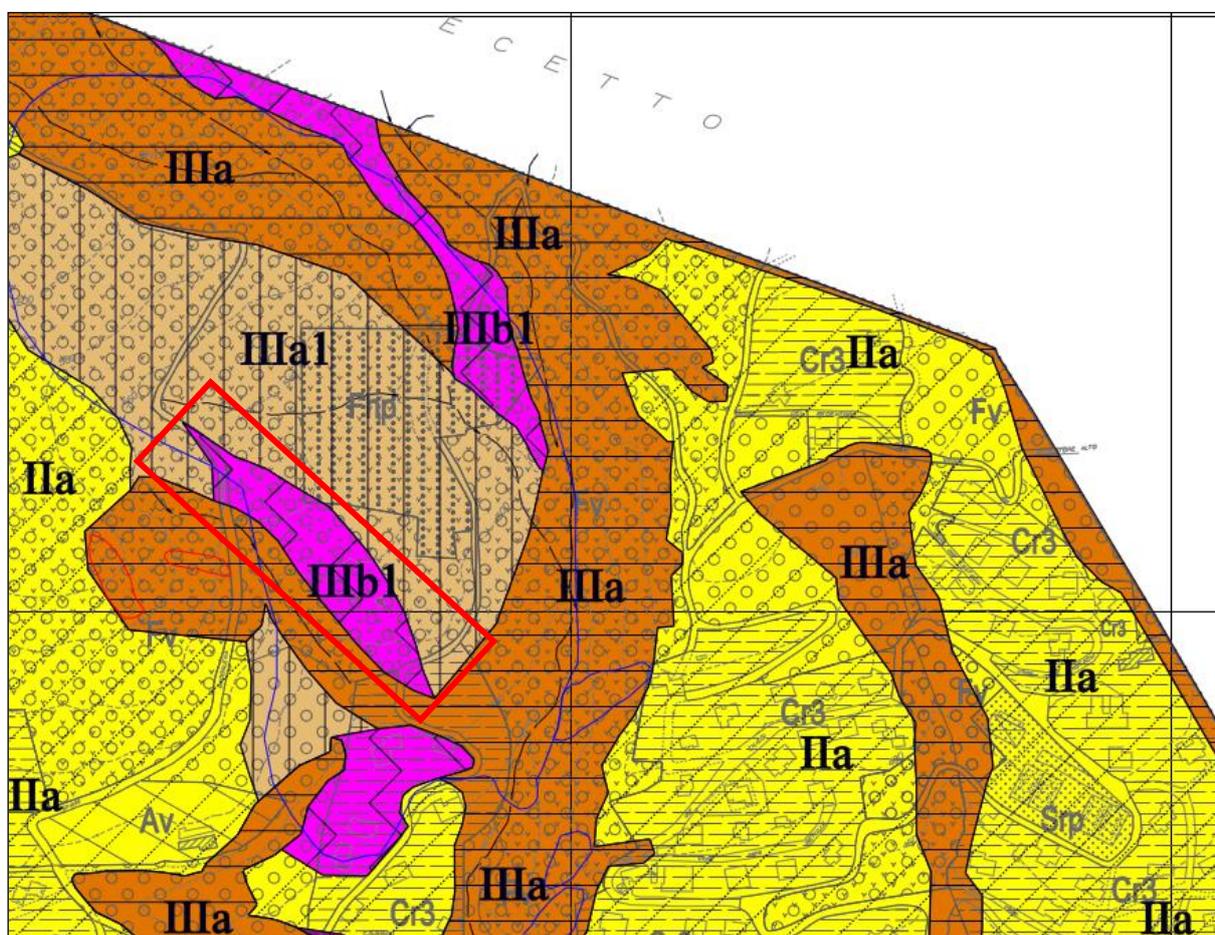
Figura 2 – Stralcio dall'elaborato 15.5 *Carta di sintesi della pericolosità geomorfologica e dell'idoneità alla utilizzazione urbanistica* del P.R.G.C. (Città di Moncalieri, 2006). Il rettangolo rosso individua approssimativamente l'area in oggetto.

Dall'esame della cartografia tecnica disponibile e dai sopralluoghi effettuati dallo scrivente si evince che l'attuale perimetrazione della classe IIIb1 contenuta negli elaborati 15 e 15.5 della Variante n. 15 al P.R.G.C. non appare giustificabile dal punto di vista geologico-tecnico, in quanto comprende anche un esteso settore ineditato e privo di viabilità e/o urbanizzazioni primarie, boscato, corrispondente essenzialmente a un accumulo di frana antico.

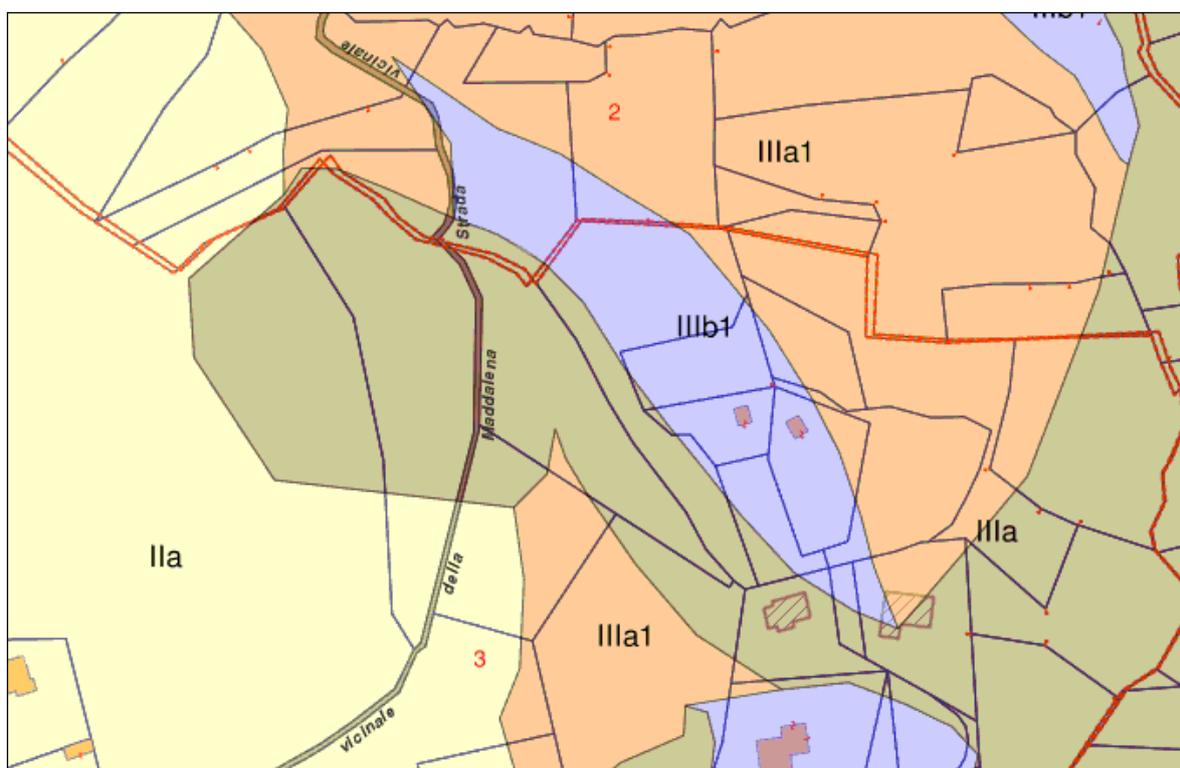
Figura 3 – Stralcio dal S.I.T. della Città di Moncalieri con la rappresentazione della Carta di sintesi della pericolosità geomorfologica e dell'idoneità alla utilizzazione urbanistica del P.R.G.C. su cartografia catastale 2010-2017. Si notano i due edifici in classe IIIa.

D'altra parte, la classe IIIb1 non comprende due edifici localizzati al termine del tratto asfaltato di Strada della Maddalena, di cui quello a Ovest della viabilità è ascritto interamente alla classe IIIa mentre quello ad Est lo è per la quasi totalità.

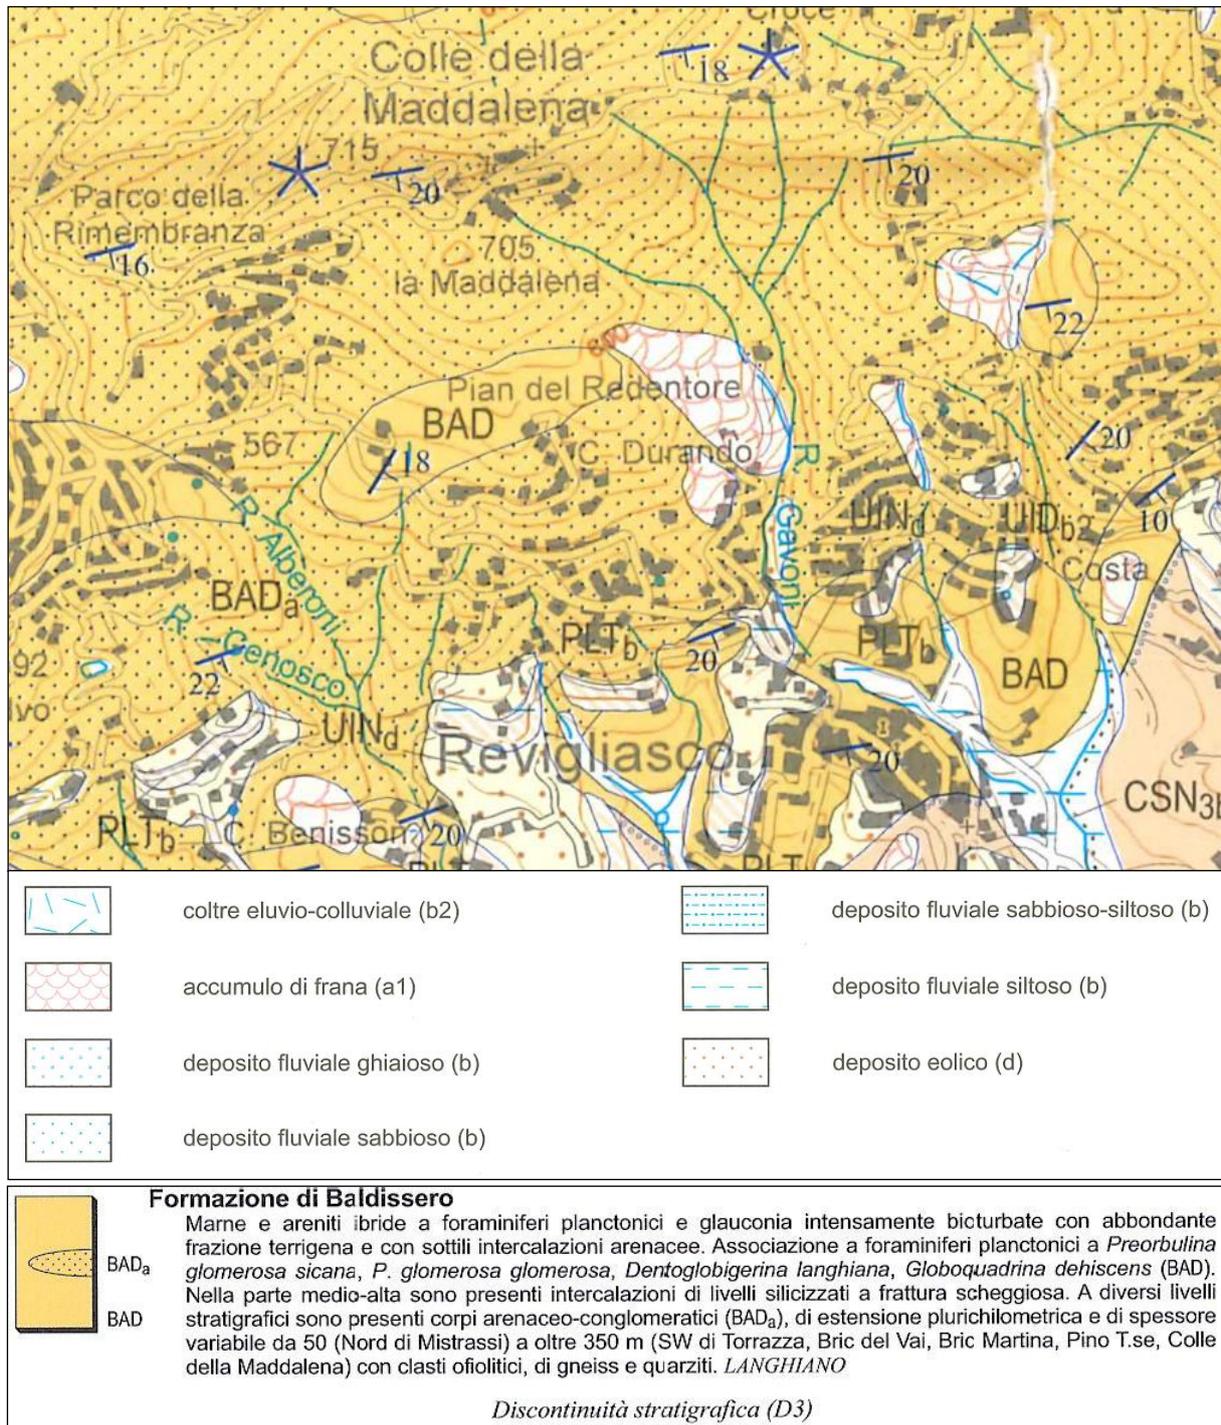
Figura 4 - Stralci dal Foglio 156 Torino Est Progetto CARG (Arpa Piemonte, 2009).

In particolare, sul Foglio 156 Torino Est si nota la presenza di un esteso accumulo di frana che si sviluppa in destra idrografica di un affluente del Rio Gavoni, su cui si estende l'area in oggetto.

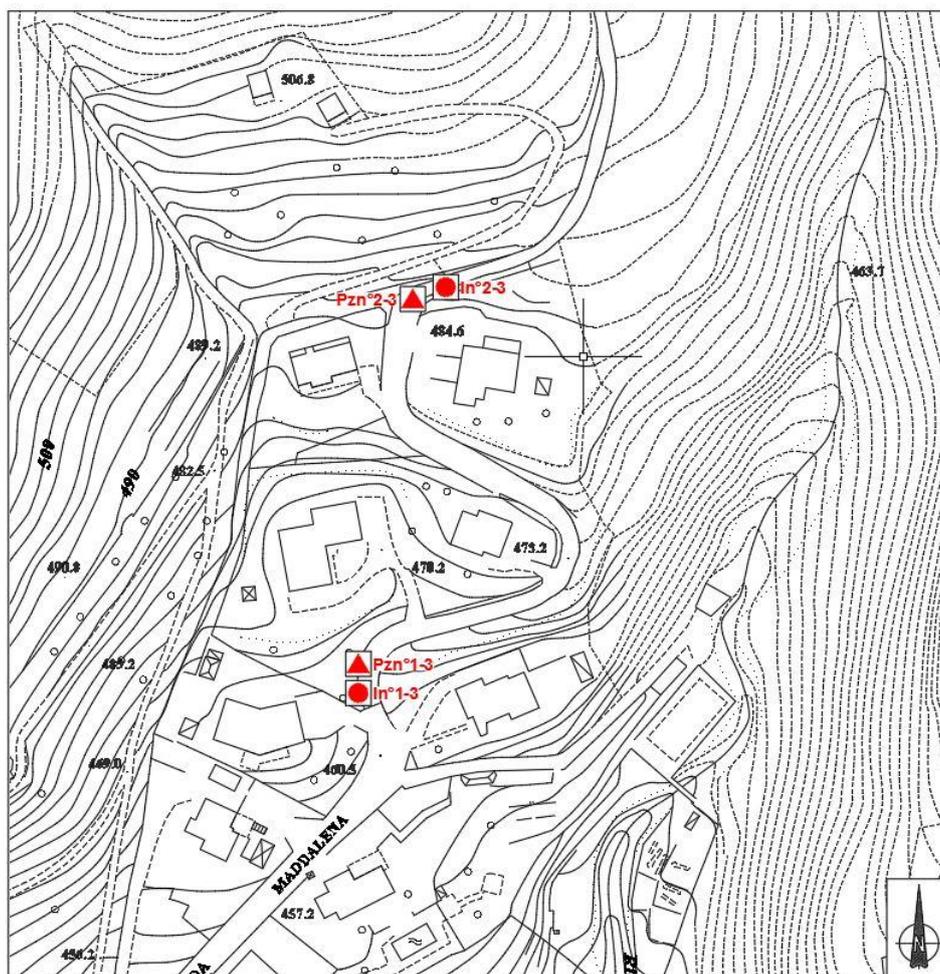
Figura 5 - Ubicazione dei sondaggi geognostici.

- n. 2 sondaggi geognostici a carotaggio continuo spinti alla profondità di 30 m, denominati In1-3 e In2-3 (S.IN.GE.A. S.r.l., 2016);
- n. 2 sondaggi geognostici a distruzione di nucleo, spinti alla profondità di 20 m, denominati Pz1-3 e Pz2-3 (S.IN.GE.A. S.r.l., 2016).

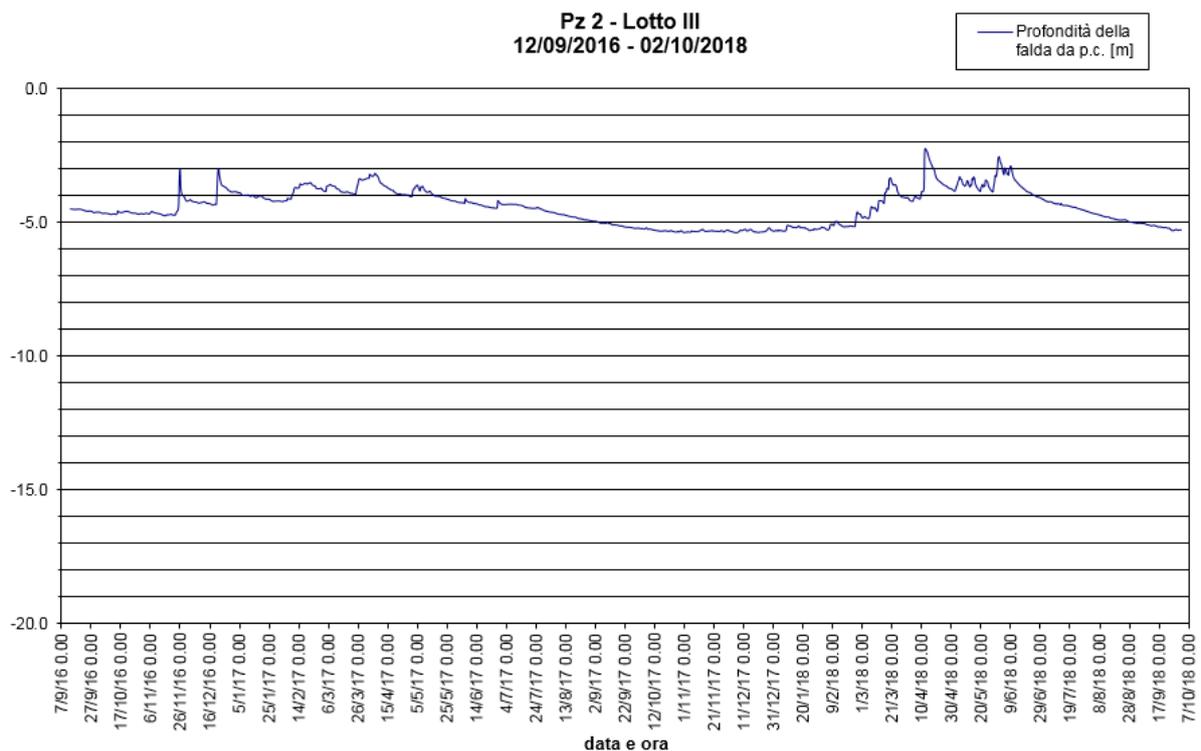
Il Pz2_3 nel periodo di riferimento mostra una debole variazione compresa tra 5 e 3 m dal p.c. con tendenza all'abbassamento verso la fine dell'estate 2017. Con la primavera del 2018 si segnala una evidente ricarica, con soggiacenza mediamente inferiore a 5 m e picchi fino a 2,5 m da p.c., associati a fenomeni pluviometrici significativi.

Figura 6 – Misure piezometriche in Pz2-3.

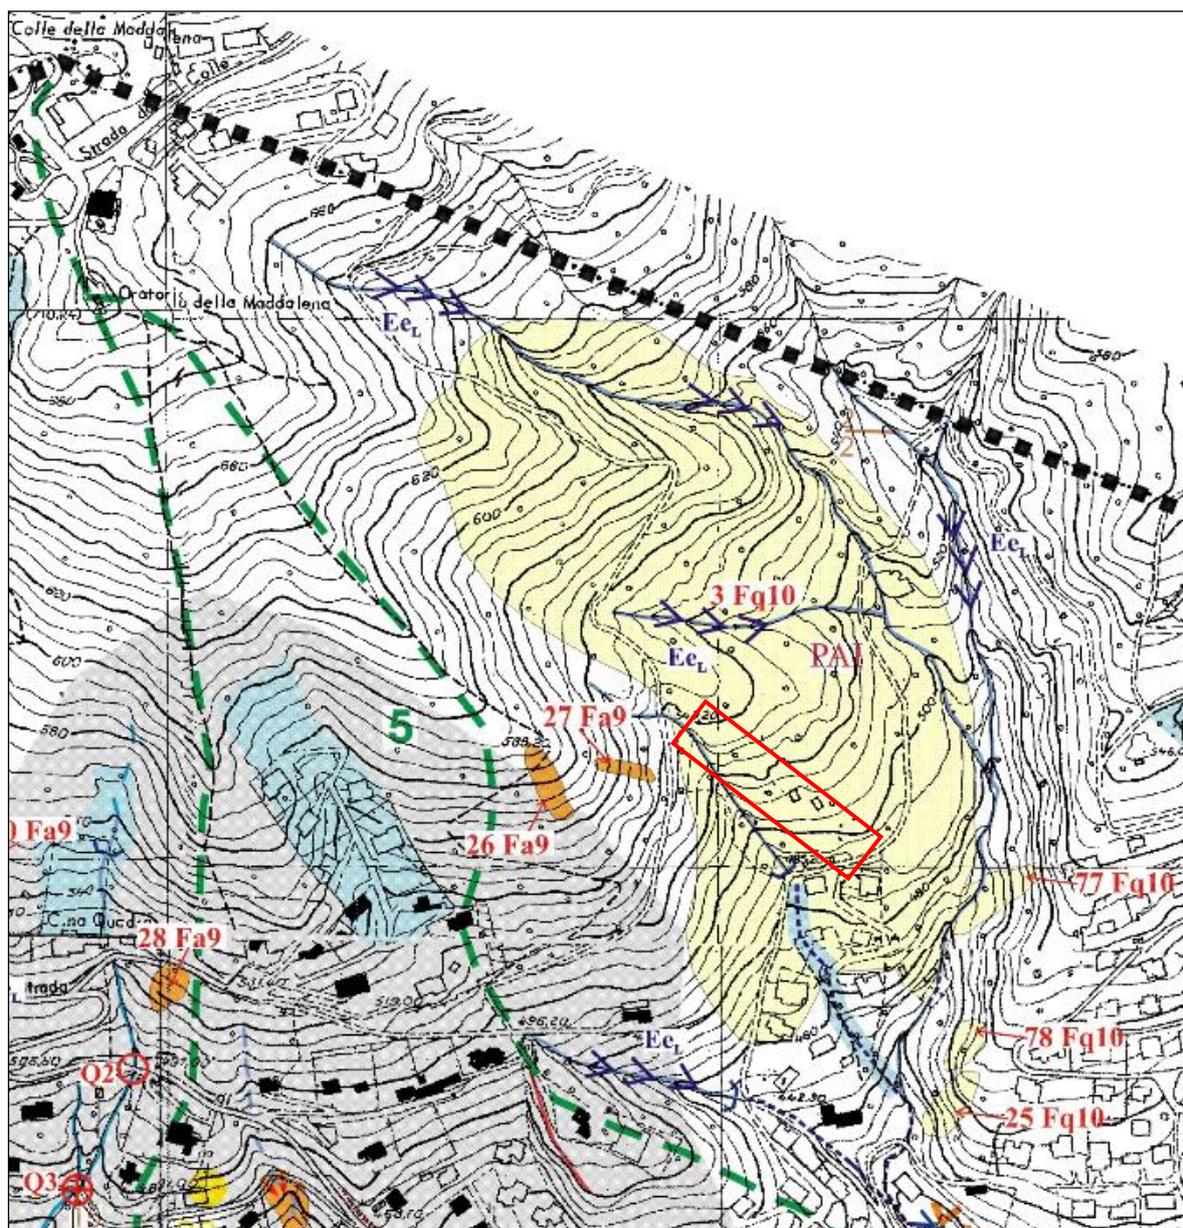
Figura 7 – Stralcio fuori scala dalla tav. 10.1 "Carta geomorfologica dei dissesti e della dinamica dei corsi d'acqua" della Variante n. 15 (Bocca, 2005). Il riquadro individua il sito in oggetto.

Sull'elaborato Tav. 10.1 "Carta geomorfologica dei dissesti e della dinamica dei corsi d'acqua" della variante n. 15 al P.R.G.C., a firma del dott. geol. Pier Carlo Bocca (2005), sono indicati numerosi dissesti areali, lineari e puntuali riferiti a movimenti gravitativi e al reticolo idrografico collinare. Per quanto concerne le frane, le tipologie più diffuse sono i movimenti composti, gli scivolamenti rotazionali, i colamenti lenti e le frane per saturazione e fluidificazione delle coperture.

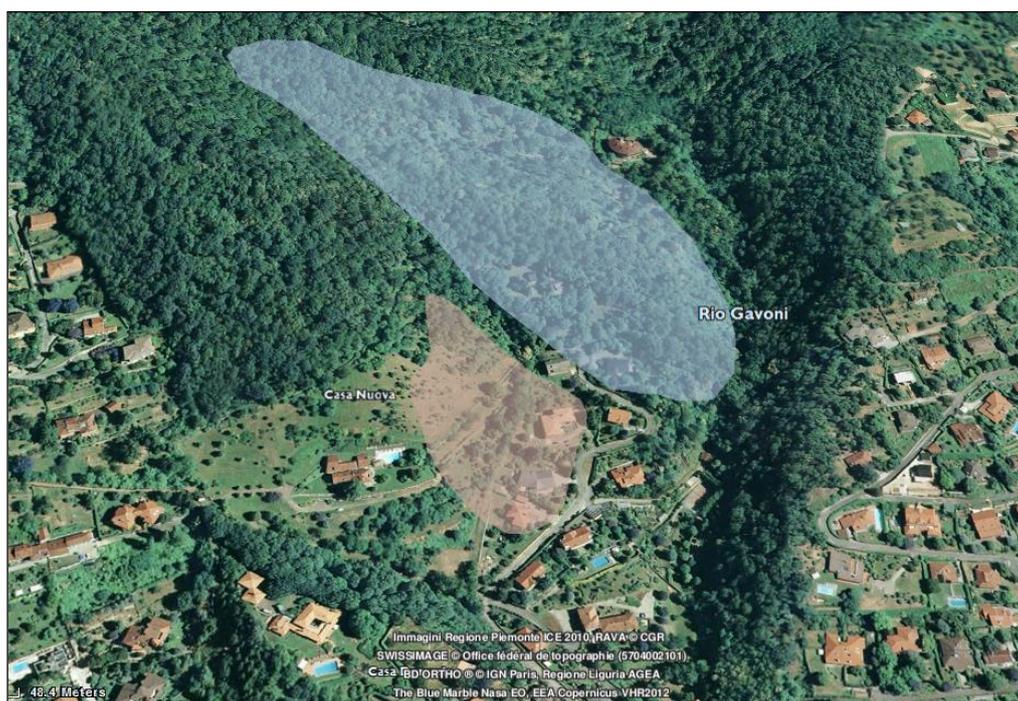
Figura 9 – Stralcio dal Geoviewer 3D dell'Arpa Piemonte (2019) con riportata la cartografia SIFRAP. Vista da Sud.

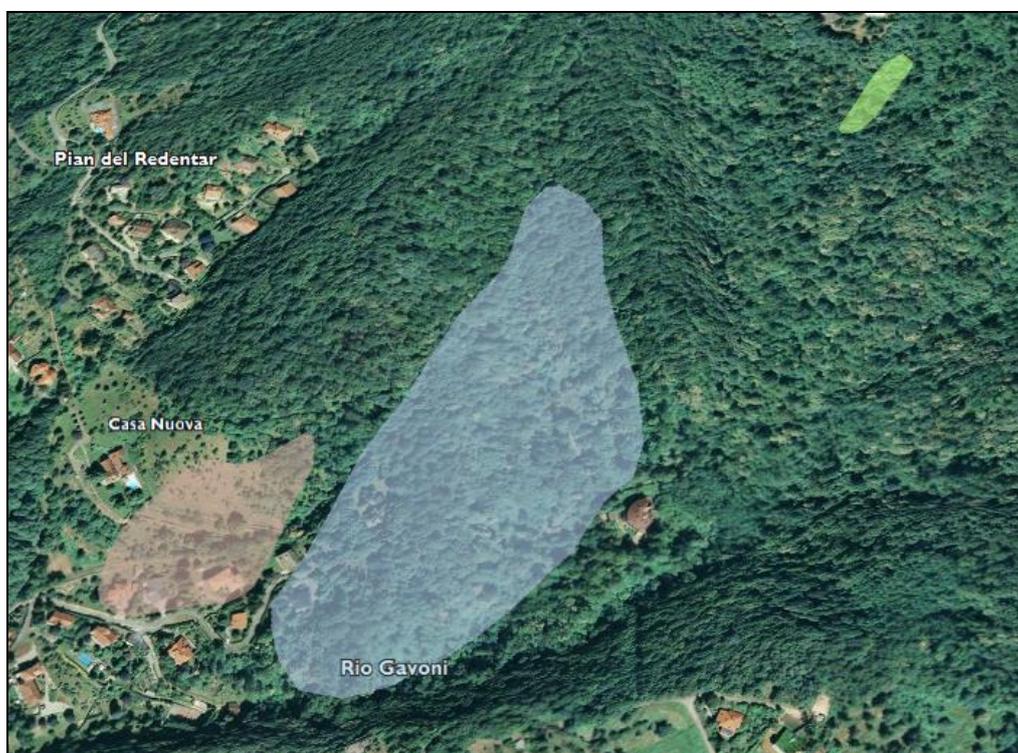
Figura 10 – Stralcio dal Geoviewer 3D dell'Arpa Piemonte. Vista da Est.

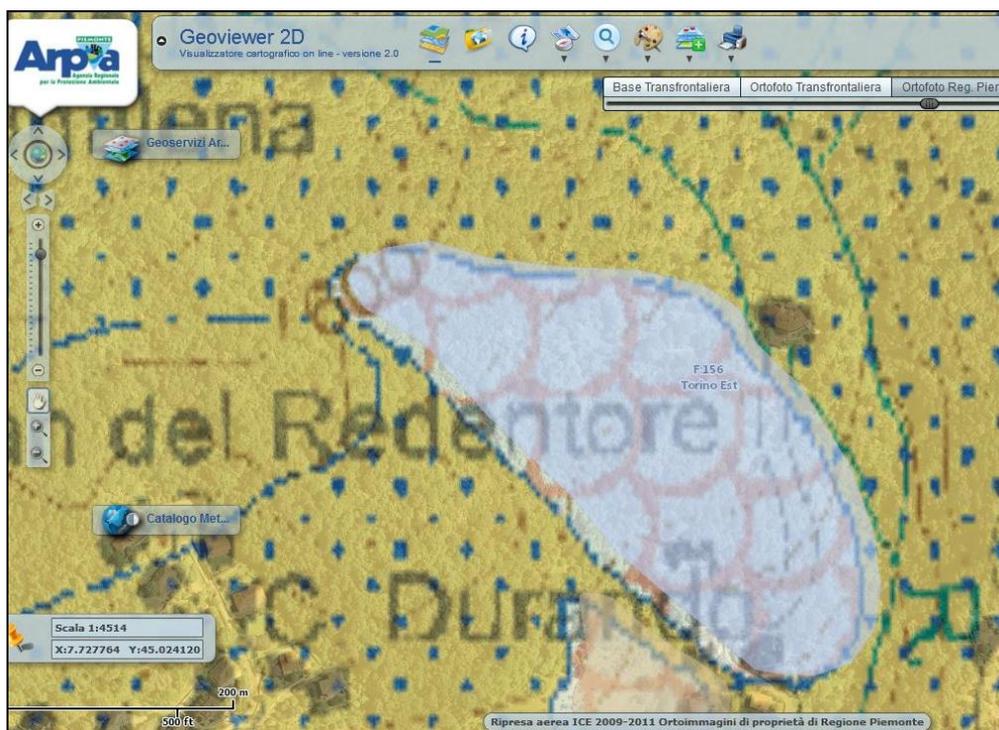
Figura 11 – Stralcio dal Foglio 156 “Torino Est” con sovrapposizione della frana SIFRAP.

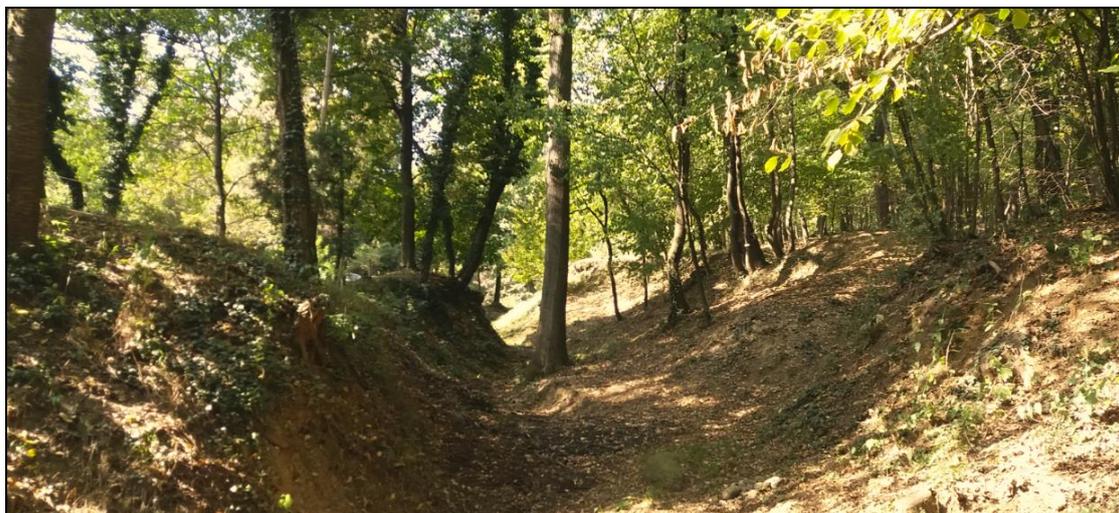
Figura 12 – Incisione nell'accumulo di frana.

In corrispondenza al settore di accumulo del fenomeno gravitativo sono presenti numerose incisioni, aventi profondità generalmente compresa tra 3 e 5÷6 m e larghezza sul fondo di 2÷10 m. le acque di ruscellamento superficiale hanno asportato la matrice fine evidenziando la presenza di numerosi blocchi e localmente massi, riferibili alla rielaborazione dei conglomerati della Formazione di Baldissero.

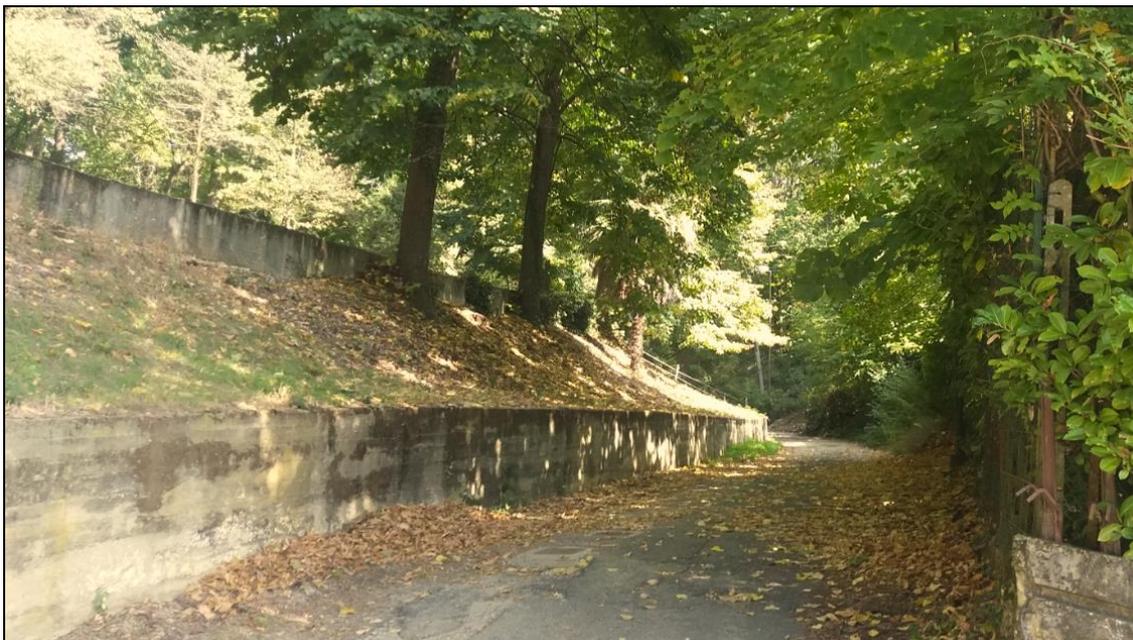
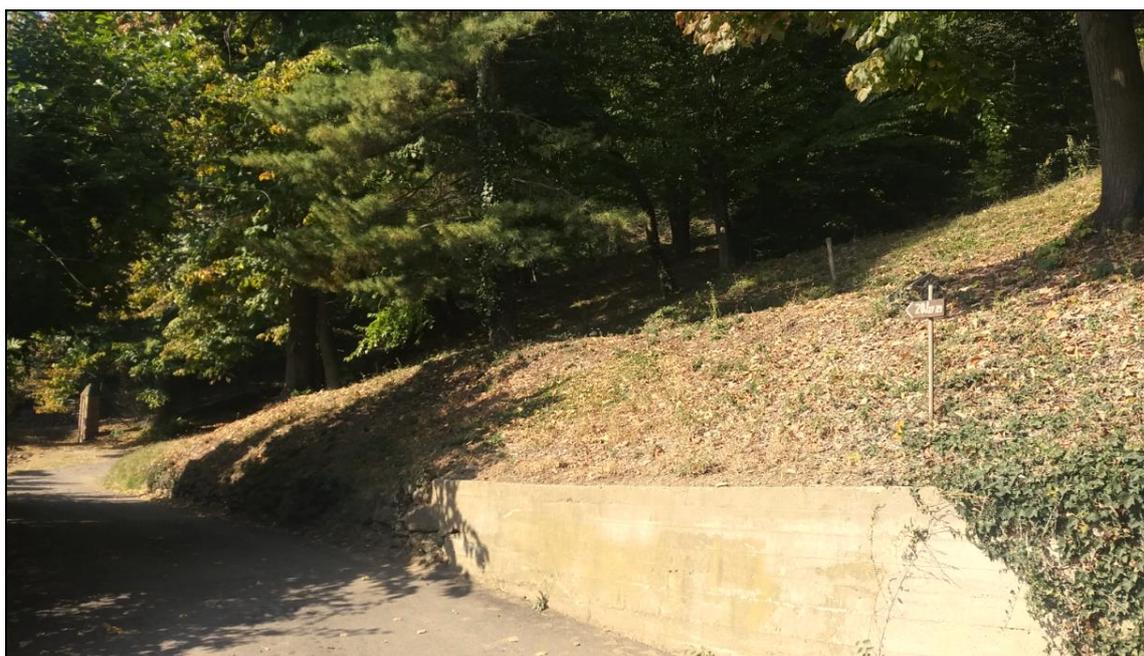
Figure 13 e 14 – Settore frontale dell'accumulo.

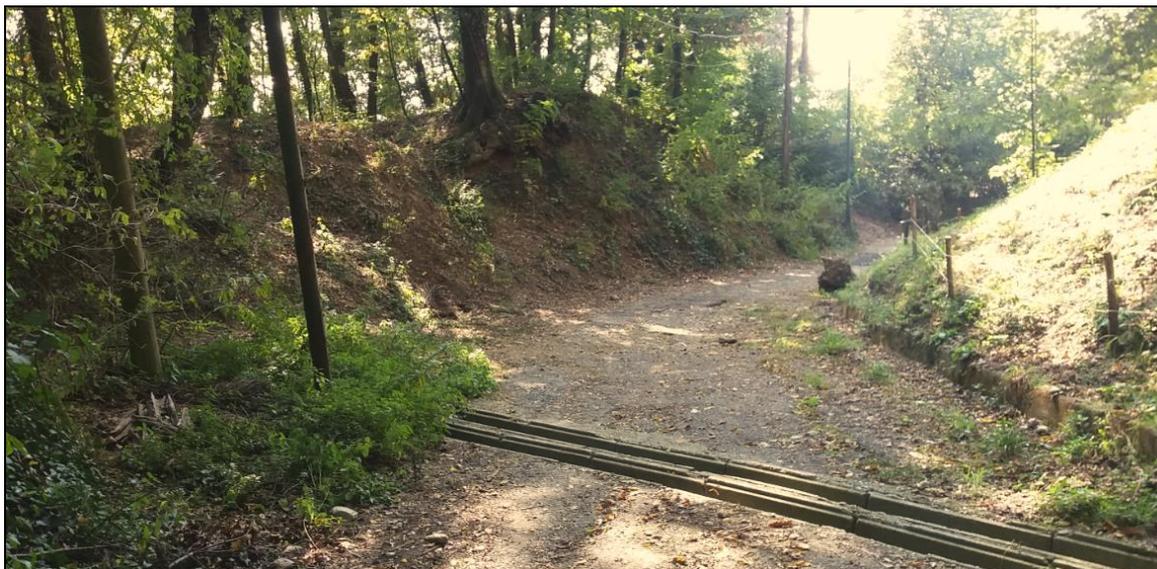
Figura 15 – Tratto sterrato e in trincea di Strada della Maddalena che taglia l'accumulo di frana.

Anche l'elevato grado di rimodellamento dell'accumulo a opera del reticolo idrografico, unito alla presenza di alberi alto fusto di età all'incirca centenaria aventi sviluppo regolare, confermano un diffuso stato di quiescenza/stabilizzazione del fenomeno. Potenzialmente, i settori in cui può manifestarsi una futura ripresa dei movimenti sono quelli frontali soggetti all'erosione al piede da parte del Rio Gavoni.

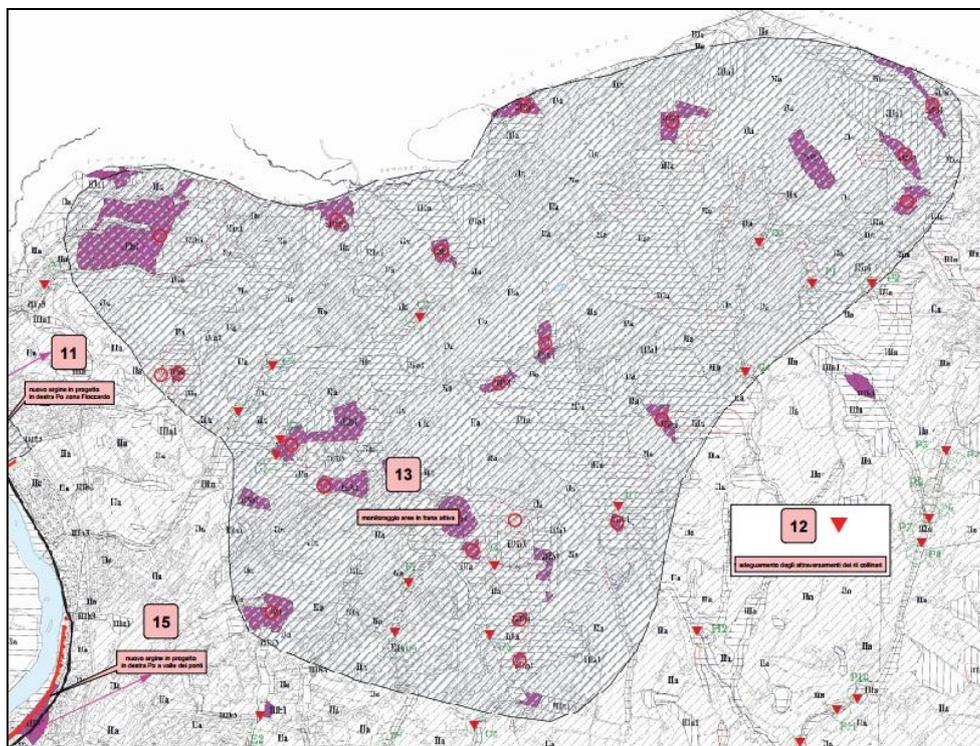
Figura 16 – Stralci dalla Tavola 16 “Cronoprogramma degli interventi della Variante n. 15.

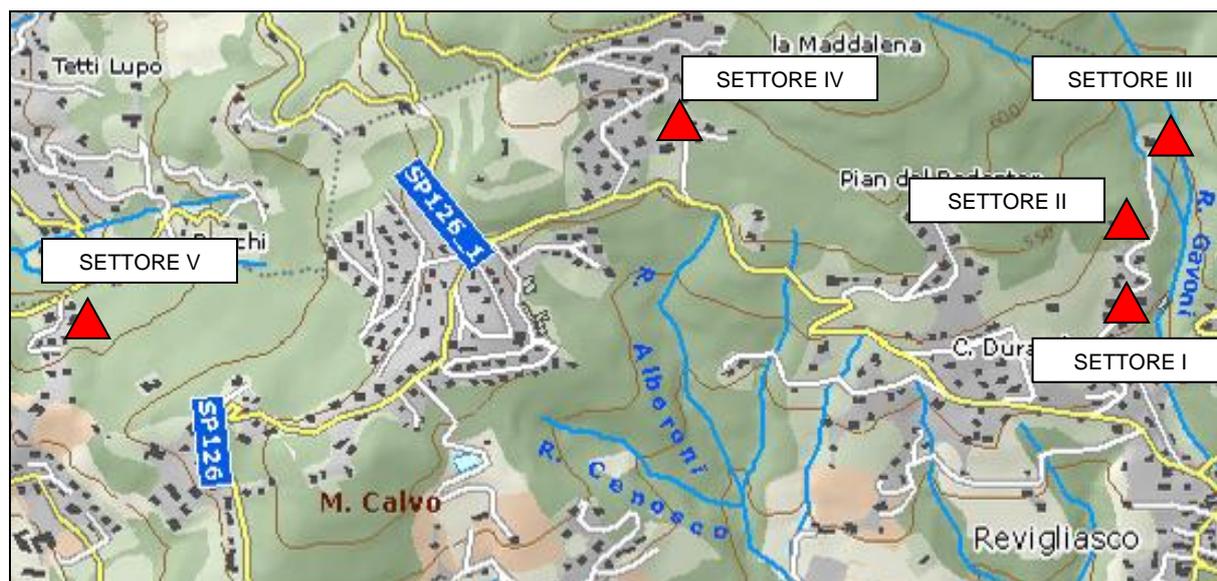
- Settore I – Strada Maddalena interni civico 20
- Settore II – Strada Maddalena civico 21
- Settore III – Strada Maddalena Rio Gavoni
- Settore IV – Strada Maddalena Interni civico 120
- Settore V – Strada dai Ronchi ai Cunioli Alti Interni civico 63

Figura 17 - Ubicazione settori di intervento del III lotto.

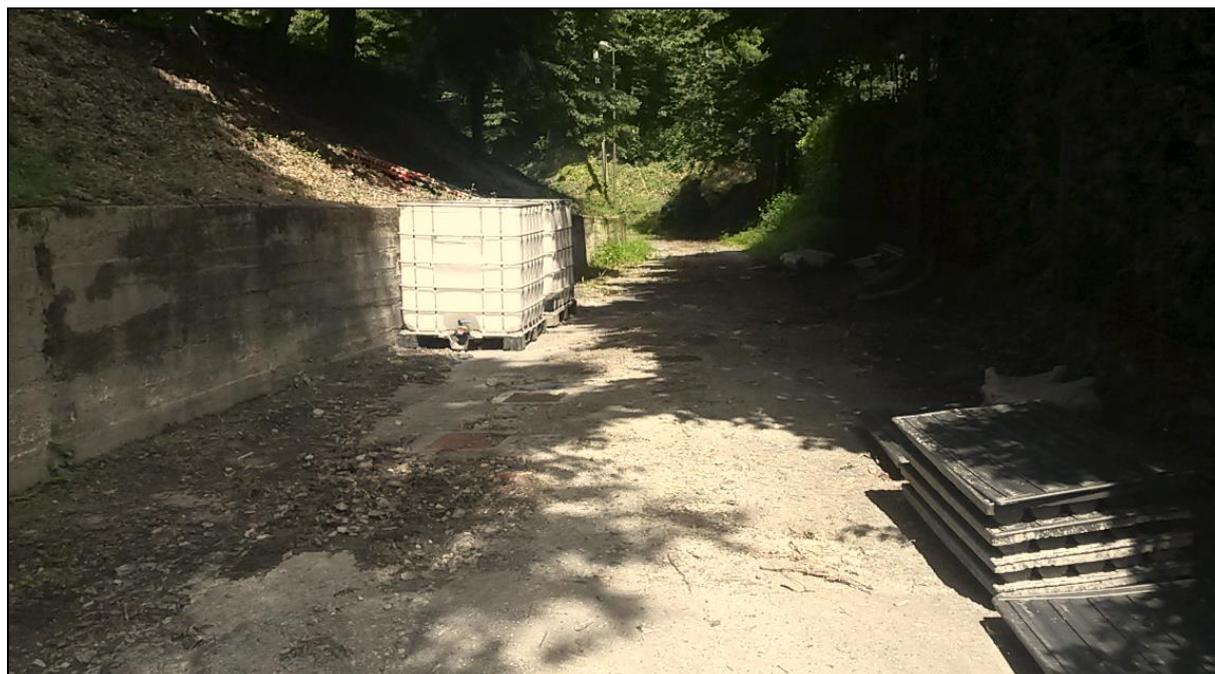
- colonne inclinometriche in alluminio con lunghezze variabili tra 20 e 30 m, protette in sommità da pozzetti carrabili con chiusini in ghisa.
- colonne piezometriche a tubo aperto in PVC con diametro 50 mm e lunghezze variabili tra 15 e 20 m, protette in sommità da pozzetti carrabili con chiusini in ghisa.

Figura 18 – Pozzetti carrabili con chiusini in ghisa a protezione di In2-3 e Pz2-3.

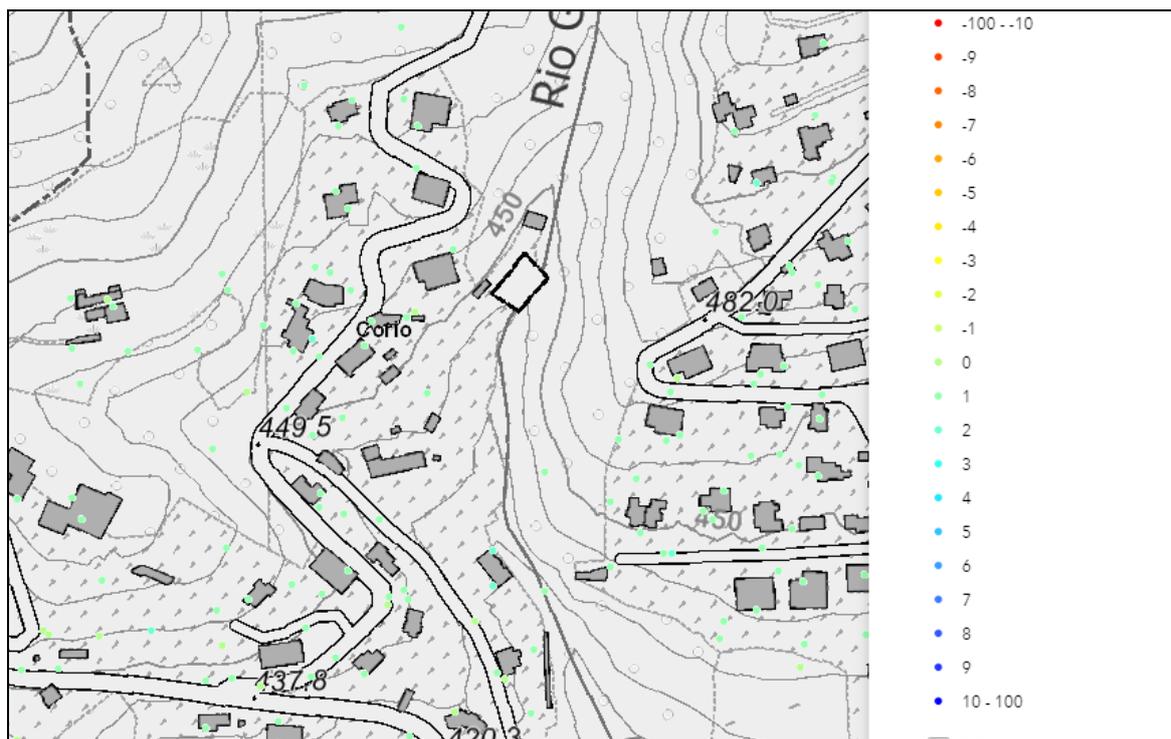
I datasets dell'Arpa Piemonte (2019) relativi alla copertura regionale del dato SqueeSAR Radarsat, in orbita ascendente e discendente del periodo compreso tra il 2003 e il 2009, non indicano movimenti in corrispondenza agli edifici presenti.

Figura 19 – Datasets dell'Arpa Piemonte (2019) relativi alla copertura regionale del dato SqueeSAR Radarsat, in orbita ascendente e discendente del periodo compreso tra il 2003 e il 2009.

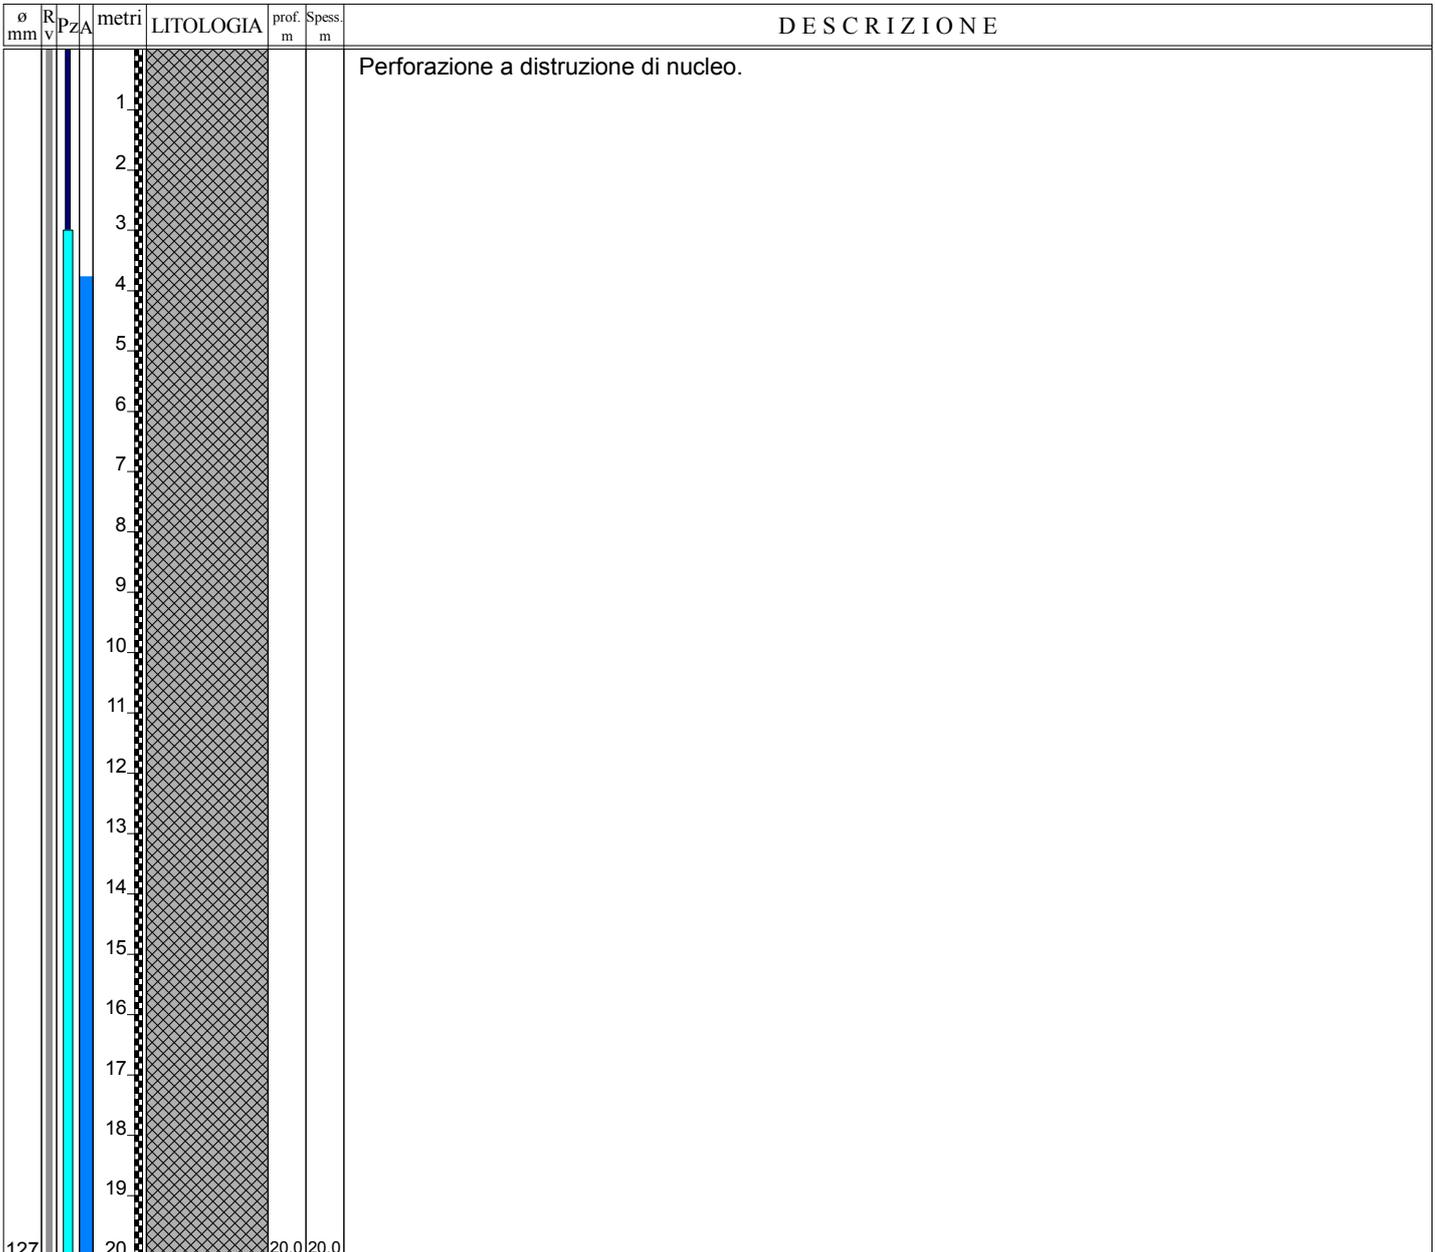
STRATIGRAFIA - PZ1

Installazione piezometro a tubo aperto 2" da 20 m, fessurato da 3 m a 20 m.
 Dreno, in corrispondenza del tratto fessurato da 3 m a 20 m, costituito da ghiaietto siliceo, lavato e calibrato (diametro 2÷3,5 mm).
 Sigillatura del tratto cieco da 0 m a 3 m mediante bentonite in pellets.
 Installazione di pozzetto in calcestruzzo con chiusino in ghisa carrabile.
 Falda rilevata in data 06/09/2016 a - 3,77 m da t.p..
 Installazione trasduttore di pressione in data 06/09/2016 a - 18 m da t.p..
