**AREE CIMITERILI TOMBE IN STATO DI ABBANDONO**  
**(n. 12 CRIPTE )**  
**CIMITERO URBANO MONCALIERI**  
Strada TORINO N. 45

Moncalieri, GENNAIO 2016

# tombe in stato di abbandono planimetria non in scala

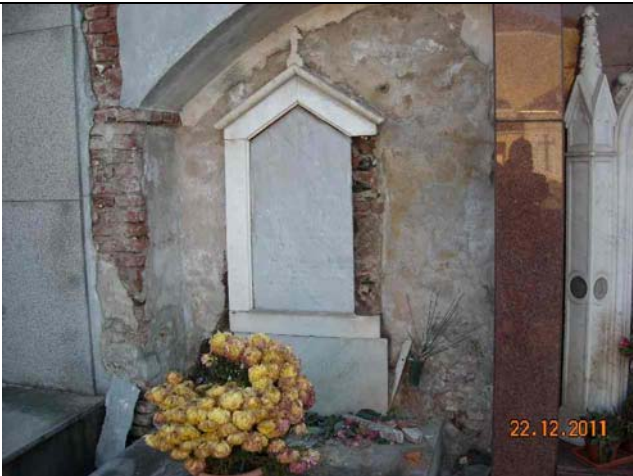
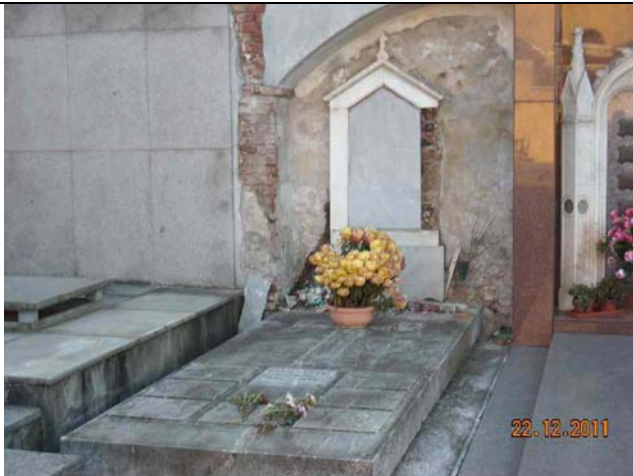
<b>LOTTO 1</b> <b>Tomba N.:9/1</b>	<b>Campo:campo vecchio</b>
<b>Concessionario:</b> Foglia Giuseppina in Piglia	
<b>Anno concessione:</b> 1882	<b>Tipo Concessione:</b> Perpetua

<b>Foto: 1</b>	<b>Foto: 2</b>
<b>Stato di conservazione:</b>	<b>Caratteristiche:</b>
<b>Buono</b> <input type="checkbox"/>	<b>Ingombro:</b> 1/2 di porzione di arcata
<b>Degradato</b> <input checked="" type="checkbox"/>	<b>N. Loculi:</b> 6
<b>Fortemente Degradato</b> <input type="checkbox"/>	<b>Elementi di pregio</b>
<b>Presenza di vegetazione</b> <input type="checkbox"/>	nessuno
<b>Relazione Tecnica:</b>	
<p>La tomba è in mattoni con un piano di calpestio in pietra. Addossata alla parete del muro di cinta del campo vecchio c'è una lapide in marmo di carrara sormontato da una croce. Botola di chiusura con scale d'ingresso su viale, muri perimentrali e soletta in mattoni in buone condizioni, occorre ristrutturazione esterna. Si riscontrano due infiltrazioni sul lato destro dovute al piano di calpestio deterioratosi negli anni. Attualmente Tumulate n° 4 salme e probabilità di trovare n°2 cassetine ossario, ma vista le date di decesso i 6 loculi potrebbero con le misure non trovarsi più a norma, solo in fase di estumulazione sarà possibile verificare quanto sopra. La spesa per estumulazioni si aggira intorno ai 2000,00 €</p>

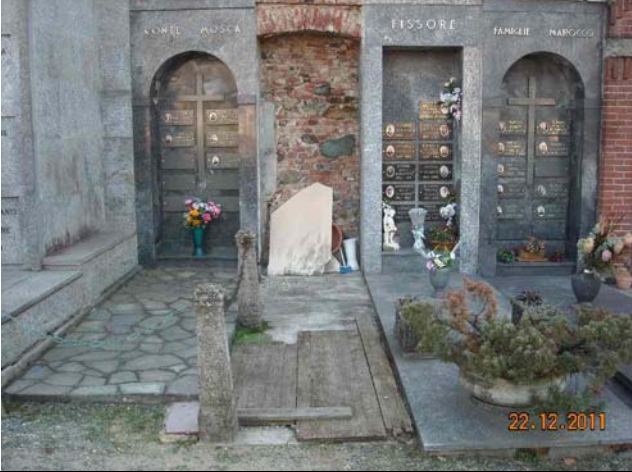
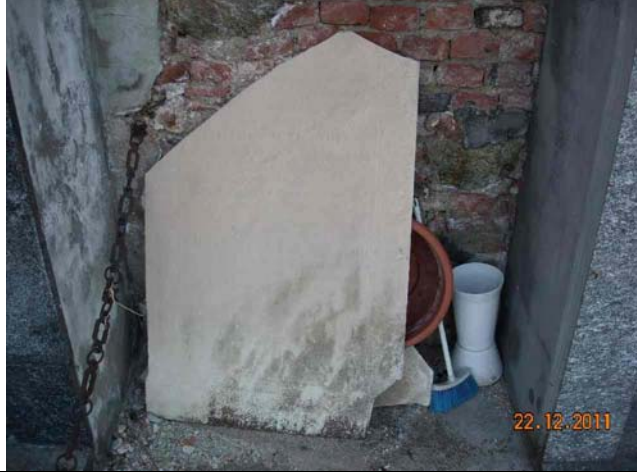
<b>LOTTO 3</b> <b>Tomba N.:21/2</b>	<b>Campo:campo vecchio</b>
<b>Concessionario: Marmori Giovanni e Filiberto</b>	
<b>Anno concessione: 2/5/1871</b>	<b>Tipo Concessione:Perpetua</b>

<b>Foto: 5</b>	<b>Foto: 6</b>
<b>Stato di conservazione:</b>	<b>Caratteristiche:</b>
<b>Buono</b> <input type="checkbox"/>	<b>Ingombro:</b> 1/3 di porzione di arcata
<b>Degradato</b> <input type="checkbox"/>	<b>N. Loculi:</b> 4
<b>Fortemente Degradato</b> <input checked="" type="checkbox"/>	<b>Elementi di pregio</b>
<b>Presenza di vegetazione</b> <input type="checkbox"/>	nessuno
<b>Relazione Tecnica:</b>	
<p>La tomba è in mattoni, il piano di calpestio e soletta in cemento armato in fase di sgretolamento, la botola d'ingresso rimane sul viale. Delle decorazioni resta solo un frammento della lapide. Il muro di sinistra confinante con la tomba MOSCA, ha ceduto, come anche parte di entrambe le solette. Tutta l'area è stata delimitata. Si presenta n° 1 salma tumulata e forse una cassettona ossario in legno. Nessun nome visibile. La spesa per estumulazioni si aggira intorno ai 600,00 €. Si rende necessario contattare la Famiglia MOSCA per la ristrutturazione condivisa di entrambe le tombe confinanti.</p>

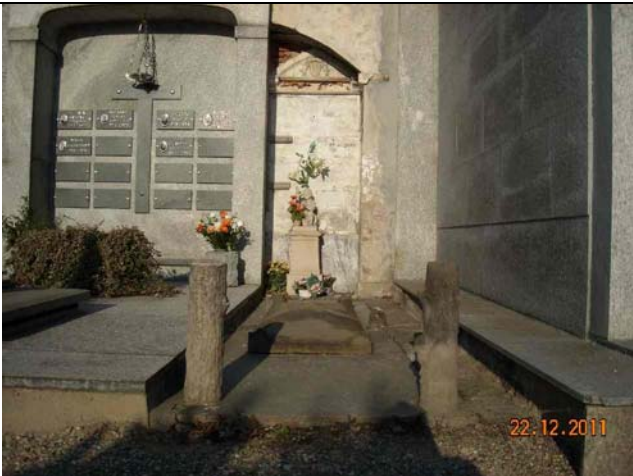
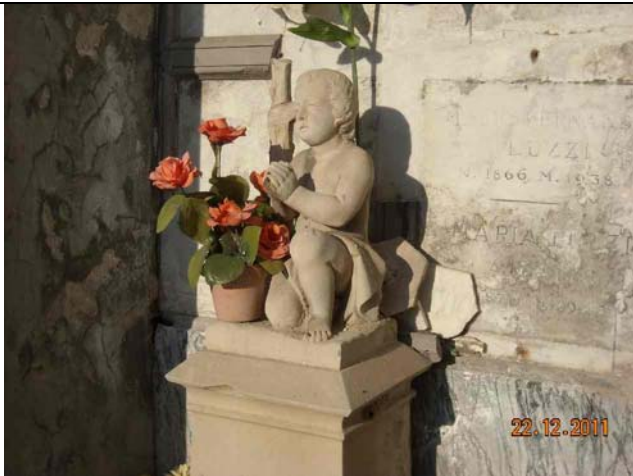
<b>LOTTO 5</b> <b>Tomba N.:55/3</b>	<b>Campo: campo vecchio</b>
<b>Concessionario:</b> Cigala conte Carlo	
<b>Anno concessione:</b> 11/10/1873	<b>Tipo Concessione:</b> Perpetua

<b>Foto: 9</b>	<b>Foto: 10</b>
<b>Stato di conservazione:</b>	<b>Caratteristiche:</b>
<b>Buono</b> <input type="checkbox"/>	<b>Ingombro:</b> 1/3 di porzione di arcata
<b>Degradato</b> <input checked="" type="checkbox"/>	<b>N. Loculi:</b> 2
<b>Fortemente Degradato</b> <input type="checkbox"/>	<b>Elementi di pregio</b>
<b>Presenza di vegetazione</b> <input type="checkbox"/>	Statua in pietra arenaria e bassorilievo raffigurante due leoni che sostengono lo stemma familiare
<b>Relazione Tecnica:</b>	
La tomba è in mattoni, il piano di calpestio in è pietra di luserna. Il coperchio della botola in cemento rimane sul viale e non come da foto. A delimitare lo spazio occupato dal pavimento della tomba sono presenti due trochi in cemento. Addossata alla parete del muro di cinta del campo santo c'è una lapide in marmo di carrara sormontata da un timpano decorato con un bassorilievo raffigurante due leoni che sostengono uno stemma familiare oramai eroso dagli agenti atmosferici. La struttura interna è in buone condizioni, ma si consiglia una riprogettazione totale in quanto i due loculi presenti non rispettano più le norme attualmente vigenti. La cripta è solo alta un metro. Si presentano n° 2 salme tumulate e probabili cassetine ossario. La spesa per estumulazioni si aggira intorno ai 1000,00 €

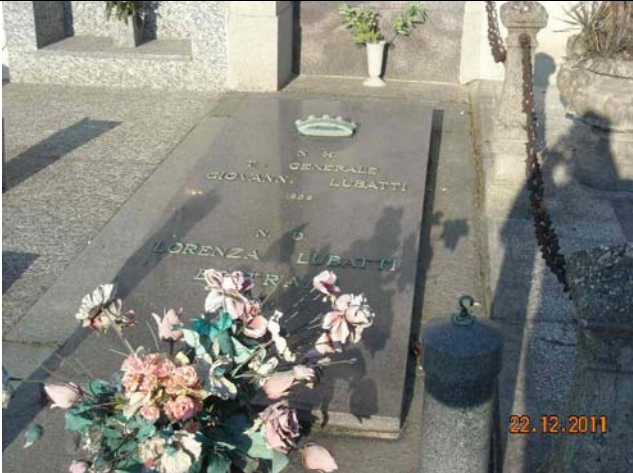
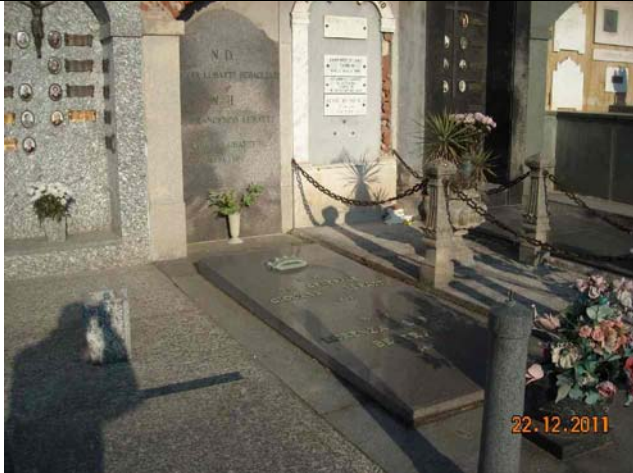
<b>LOTTO 6</b> <b>Tomba N.:61/1</b>	<b>Campo:campo vecchio</b>
<b>Concessionario: Lubatti francesco</b>	
<b>Anno concessione: 8/2/1867</b>	<b>Tipo Concessione:Perpetua</b>

<b>Foto: 11</b>	<b>Foto: 12</b>
<b>Stato di conservazione:</b>	<b>Caratteristiche:</b>
<b>Buono</b> <input type="checkbox"/>	<b>Ingombro:</b> 1/3 di porzione di arcata
<b>Degradato</b> <input type="checkbox"/>	<b>N. Loculi:</b> unico e condiviso
<b>Fortemente Degradato</b> <input checked="" type="checkbox"/>	<b>Elementi di pregio</b>
<b>Presenza di vegetazione</b> <input type="checkbox"/>	nessuno
<b>Relazione Tecnica:</b>	
<p>La tomba è in mattoni, sul piano di calpestio in pietra di luserna è collocata una lapide in granito. Addossata alla parete del muro di cinta del campo santo c'è una lapide anch'esse in granito. I testi e le decorazioni sono in metallo. L'ingresso della tomba è delimitato da due basse colonne in granito perché la botola è su viale, si consiglia una riprogettazione totale, dato il fatto che vi sono i resti due bare non tumulate individualmente, ma poste una affianco all'altra più una cassetta ossario in legno, non vi sono targhette di riconoscimento. La cripta è solo alta un metro. La spesa per estimulazioni si aggira intorno ai 1000,00 €.</p>

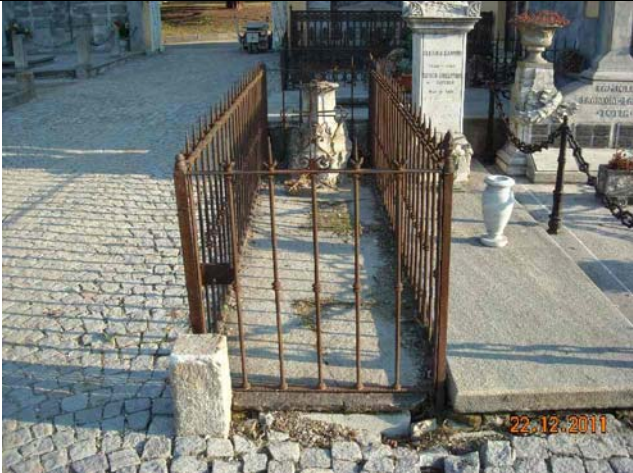
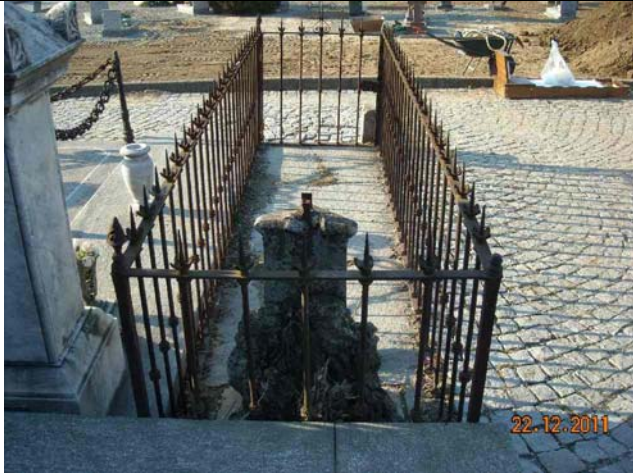
<b>LOTTO 7</b> <b>Tomba N.:78/1</b>	<b>Campo: campo vecchio</b>
<b>Concessionario:</b> Ruella Antonio	
<b>Anno concessione:</b> 30/10/1879	<b>Tipo Concessione:</b> Perpetua

<b>Foto: 13</b>	<b>Foto: 14</b>
<b>Stato di conservazione:</b>	<b>Caratteristiche:</b>
<b>Buono</b> <input type="checkbox"/> <b>Degradato</b> <input checked="" type="checkbox"/> <b>Fortemente Degradato</b> <input type="checkbox"/>	<b>Ingombro:</b> 1/2 di porzione di arcata <b>N. Loculi:</b> unico e condiviso
<b>Presenza di vegetazione</b> <input type="checkbox"/>	<b>Elementi di pregio</b> Cancellata in ferro battuto con crocifisso rubato
<b>Relazione Tecnica:</b>	
<p>La tomba è in mattoni con piano di calpestio in pietra di luserna suddiviso in quattro pietre, tra le quali due crepate, è delimitato da una cancellata in ferro battuto in fase di sgretolamento. E' presente un basamento decorato realizzato in cemento e pietra dal quale fuoriesce il troncone di un profilo metallico a cui era probabilmente ancorata una statua. Si richiede una riprogettazione totale, sia perché la tomba confinante è probabilmente senza più concessionario e sia perché vi sono i resti di due bare non tumulate individualmente, ma poste una sull'altra, perciò non più a norma con gli art. del D.P.R. 285/1990. La cripta è solo alta un metro e larga uguale. La spesa per le estumulazioni si aggira intorno ai 1000,00 €.</p>

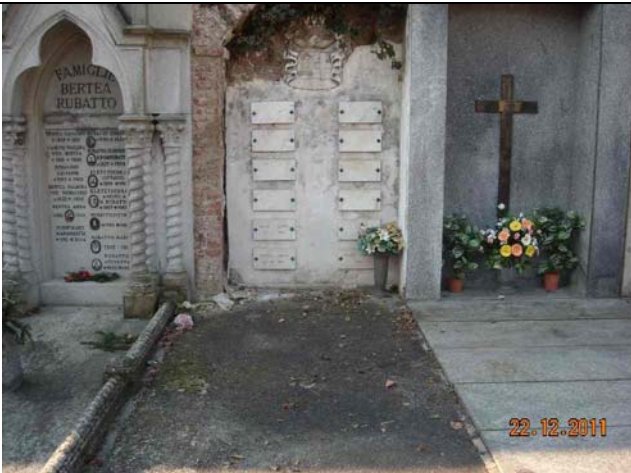
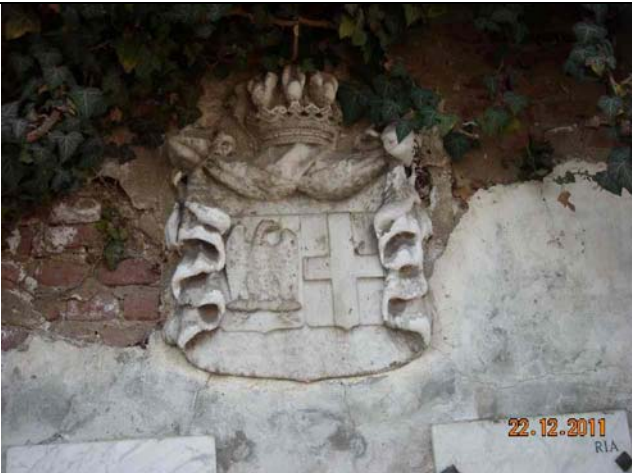
<b>LOTTO 8</b> <b>Tomba N.:10/1</b>		<b>Campo:Primo ampliamento</b>
<b>Concessionario:</b> S.A.R.I. Principessa Maria Clotilde di Savoia ved. Bonaparte		
<b>Anno concessione:</b> 1893		<b>Tipo Concessione:</b> Perpetua

<b>Foto: 19</b>		<b>Foto: 20</b>
<b>Stato di conservazione:</b>		<b>Caratteristiche:</b>
Buono <input type="checkbox"/>		<b>Ingombro:</b> 1/2 di porzione di arcata
Degradato <input checked="" type="checkbox"/>		<b>N. Loculi:</b> 8 + ossario
Fortemente Degradato <input type="checkbox"/>		<b>Elementi di pregio</b>
Presenza di vegetazione <input checked="" type="checkbox"/>		Stemma in marmo della casa reale
<b>Relazione Tecnica:</b>		
<p>La tomba è in mattoni con un piano di calpestio in calcestruzzo armato. Addossata alla parete del muro di cinta del campo santo intonacato, c'è parte di una lapide in marmo di carrara sormontato dallo stemma della casa reale. 7 loculi sono occupati da dipendenti di casa Savoia ed un vuoto. La tomba è stata ristrutturata nel 1967. La struttura in ottime condizioni, ma si richiede la botola d'ingresso su vestibolo in quanto vi sono attualmente infiltrazioni dalla botola su viale. Si presentano n° 7 salme tumulate e n° 4 cassette ossario. La spesa per estumulazioni si aggira intorno ai 2700,00 €</p>

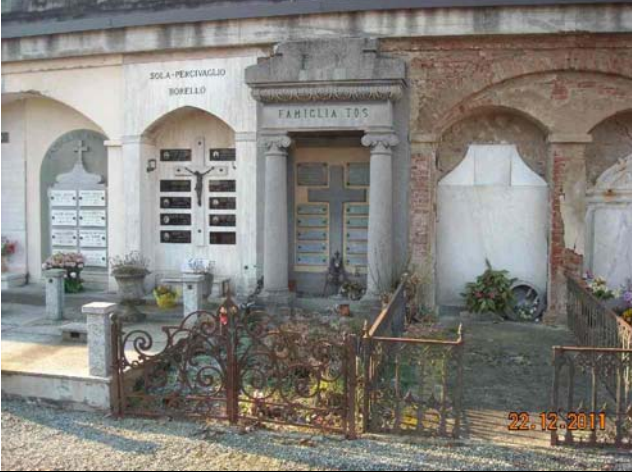
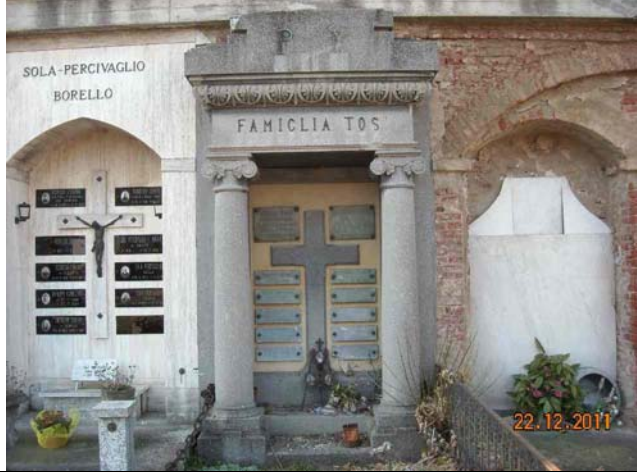
<b>LOTTO 9</b> <b>Tomba N.:13/2</b>	<b>Campo:Primo ampliamento</b>
<b>Concessionario:</b> Peziardi Rosa ved. Tosi	
<b>Anno concessione:</b> contr.555 del 21/3/1914	<b>Tipo Concessione:</b> Perpetua

<b>Foto: 21</b>	<b>Foto: 22</b>
<b>Stato di conservazione:</b>	<b>Caratteristiche:</b>
<b>Buono</b> <input type="checkbox"/>	<b>Ingombro:</b> 1/2 di porzione di arcata
<b>Degradato</b> <input checked="" type="checkbox"/>	<b>N. Loculi:</b> 8
<b>Fortemente Degradato</b> <input type="checkbox"/>	<b>Elementi di pregio</b>
<b>Presenza di vegetazione</b> <input checked="" type="checkbox"/>	nessuno
<b>Relazione Tecnica:</b>	
<p>La tomba è in mattoni con decorazioni (colonne, basamento e timpano) in calcestruzzo, il piano di calpestio in cemento armato sicuramente da sondare in quanto ricoperta da molta vegetazione. Il pavimento è delimitato da una cancellata in ferro battuto fatiscente. La struttura in discrete condizioni, ma si richiede la botola d'ingresso su vestibolo in quanto vi sono attualmente infiltrazioni dalla botola su viale e muri di confine. Risulta necessario un intervento condiviso con le cripte di destra adiacenti. Si presentano n° 9 salme tumulate di cui una lasciata nel corridoio come da foto, e forse, alcune cassettoni ossario. La spesa per le estumulazioni si aggira intorno ai 3000,00 €</p>

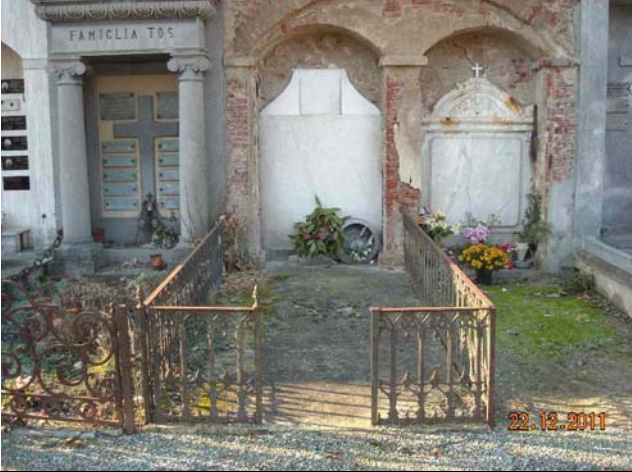
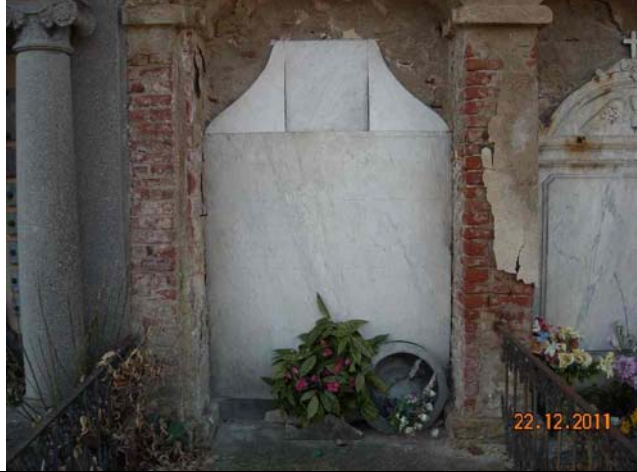
<b>LOTTO 10</b> <b>Tomba N.:14/1</b>	<b>Campo:Primo ampliamento</b>
<b>Concessionario:</b> Ghersi Pietro	
<b>Anno concessione:</b> contr.327 del 17/6/1903	<b>Tipo Concessione:</b> Perpetua

<b>Foto: 23</b>	<b>Foto: 24</b>
<b>Stato di conservazione:</b>	<b>Caratteristiche:</b>
<b>Buono</b> <input type="checkbox"/>	<b>Ingombro:</b> 1/2 di porzione di arcata
<b>Degradato</b> <input type="checkbox"/>	<b>N. Loculi:</b> 8
<b>Fortemente Degradato</b> <input checked="" type="checkbox"/>	<b>Elementi di pregio</b>
<b>Presenza di vegetazione</b> <input type="checkbox"/>	nessuno
<b>Relazione Tecnica:</b>	
<p>La tomba è in mattoni il piano di calpestio in cemento armato. Il pavimento è delimitato da una cancellata in ghisa fatiscente. La lapide a muro è in marmo di carrara consumato dal tempo. La soletta presenta una crepa, ma nell'insieme la struttura è discreta. Si richiede una nuova botola su vestibolo perchè dalla botola sul viale si evidenziano infiltrazioni d'acqua. Si presentano n° 7 salme tumulate di cui solo tre hanno nome visibile, e forse, alcune cassetine ossario. La spesa per le estumulazioni si aggira intorno ai 2400,00 €</p>

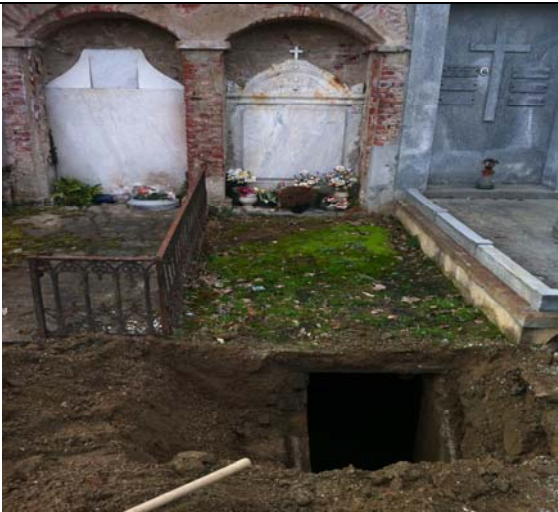
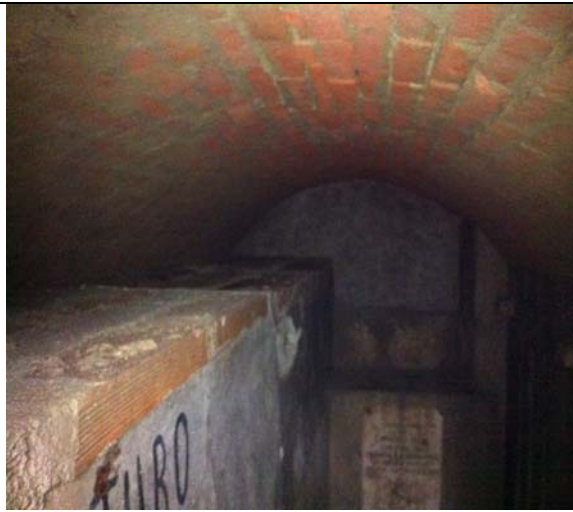
<b>LOTTO 11</b> <b>Tomba N.:14/2</b>	<b>Campo:Primo ampliamento</b>
<b>Concessionario:</b> De Biler Arturo	
<b>Anno concessione:</b> contr.... del .././1900	<b>Tipo Concessione:</b> Perpetua

<b>Foto: 1</b>	<b>Foto: 2</b>
<b>Stato di conservazione:</b>	<b>Caratteristiche:</b>
<b>Buono</b> <input type="checkbox"/>	<b>Ingombro:</b> 1/2 di porzione di arcata
<b>Degradato</b> <input type="checkbox"/>	<b>N. Loculi:</b> 6+ossari
<b>Fortemente Degradato</b> <input checked="" type="checkbox"/>	<b>Elementi di pregio</b>
<b>Presenza di vegetazione</b> <input checked="" type="checkbox"/>	nessuno
<b>Relazione Tecnica:</b>	
<p>La tomba è in mattoni il piano di calpestio in cemento armato completamente ricoperto da vegetazione e terra. La lapide a muro è in marmo di carrara consumato dal tempo. La volta in mattoni presenta una crepa, la struttura è quindi compromessa, i loculi potrebbero essere non considerati più a norma, necessita apertura per verificare le misure interne. Si richiede una ristrutturazione totale con una nuova botola su vestibolo perchè dalla botola sul viale si evidenziano infiltrazioni d'acqua. Si presentano n° 5 salme tumulate di cui solo quattro hanno nome visibile, e una celletta ossario. La spesa per le estumulazioni si aggira intorno ai 1900,00 €</p>

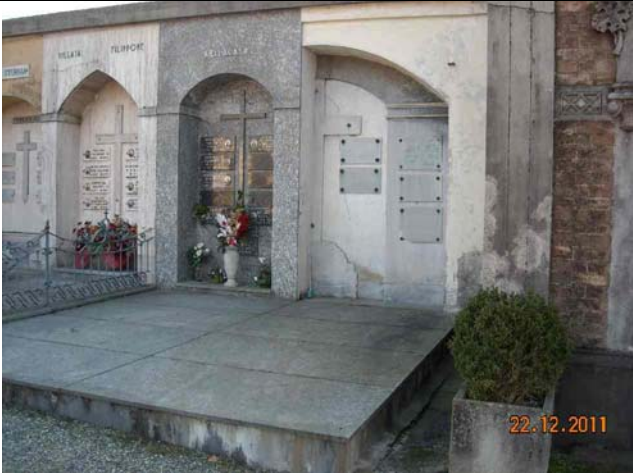
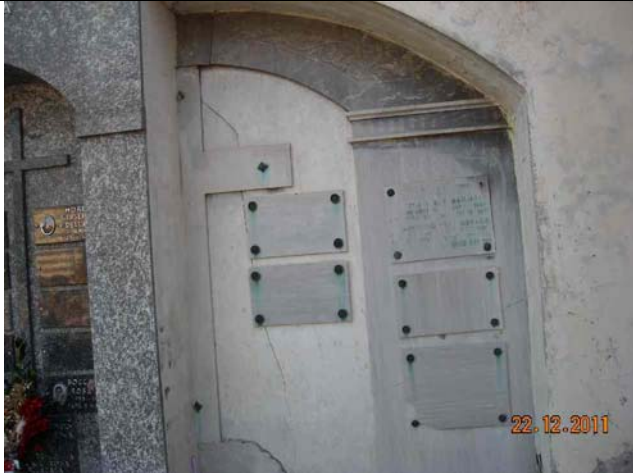
<b>LOTTO 12</b> <b>Tomba N.:56/1</b>	<b>Campo:Primo ampliamento</b>
<b>Concessionario:</b> Nasi Roberto	
<b>Anno concessione:</b> contr.404 del 5/11/1907	<b>Tipo Concessione:</b> Perpetua

<b>Foto:</b> 29	<b>Foto:</b> 30
<b>Stato di conservazione:</b>	<b>Caratteristiche:</b>
<b>Buono</b> <input type="checkbox"/>	<b>Ingombro:</b> 1/2 di porzione di arcata
<b>Degradato</b> <input checked="" type="checkbox"/>	<b>N. Loculi:</b> 10
<b>Fortemente Degradato</b> <input type="checkbox"/>	<b>Elementi di pregio</b>
<b>Presenza di vegetazione</b> <input type="checkbox"/>	nessuno
<b>Relazione Tecnica:</b>	
<p>La tomba è in mattoni ed intonaco il piano di calpestio è rivestito in lastre di serizzo. La lapide è in marmo di carrara con decorazioni floreali consumate dal tempo. La Soletta presenta problematiche di infiltrazioni, ma nel complesso la struttura è in buone condizioni. Si richiede botola su vestibolo, perché sia i muri della scala d'ingresso, la quale è posta sul viale, che l'attuale botola stessa, permettono infiltrazioni d'acqua piovana. Si presentano n° 5 salme tumulate e forse alcune cassetine ossario. La spesa per le estumulazioni si aggira intorno ai 1800,00 €.</p>
